Museo de  
Bomberos  
de Santiago

## OBJETO N° 30 - AGOSTO

# Restos materiales incendio ANASAC

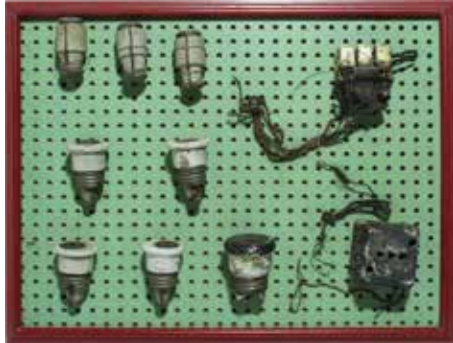
Estos artefactos corresponden a restos materiales de un incendio, producto de una explosión, ocurrido el 20 de mayo de 1988 en el edificio de la Sociedad Nacional de Agricultura, en el departamento de Venta de Insumos Agrícolas Nacional (ANASAC). El incendio, se concluyó, fue intencional, causado por un dispositivo incendiario de tiempo dejado en el lugar.

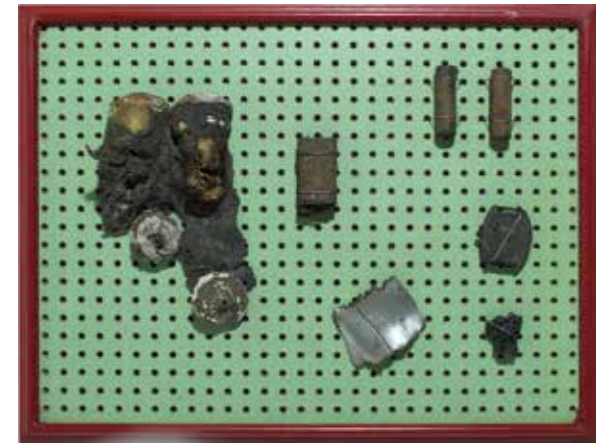
En el caso de este incendio en particular, la minuciosa investigación pudo determinar que el origen del fuego fue en el subterráneo del edificio, junto a la góndola central, en el tercio distal de norte a sur del segundo anaquel de la sala de ventas en sistema de autoservicio. Gracias al hallazgo en ese lugar de los restos explosivos, como el reloj, se pudo determinar que el incendio había sido intencional.
